دراسة التأثيرات البشرية المتلفة لبعض الآثار الإسلامية وطرق صيانتها بمدينة القاهرة القديمة

تطبيقا على أحد المبانى الأثرية الإسلامية المختارة بمدينة القاهرة القديمة

بحث لنيل درجة الماجستير فى ترميم وصيانة الآثار

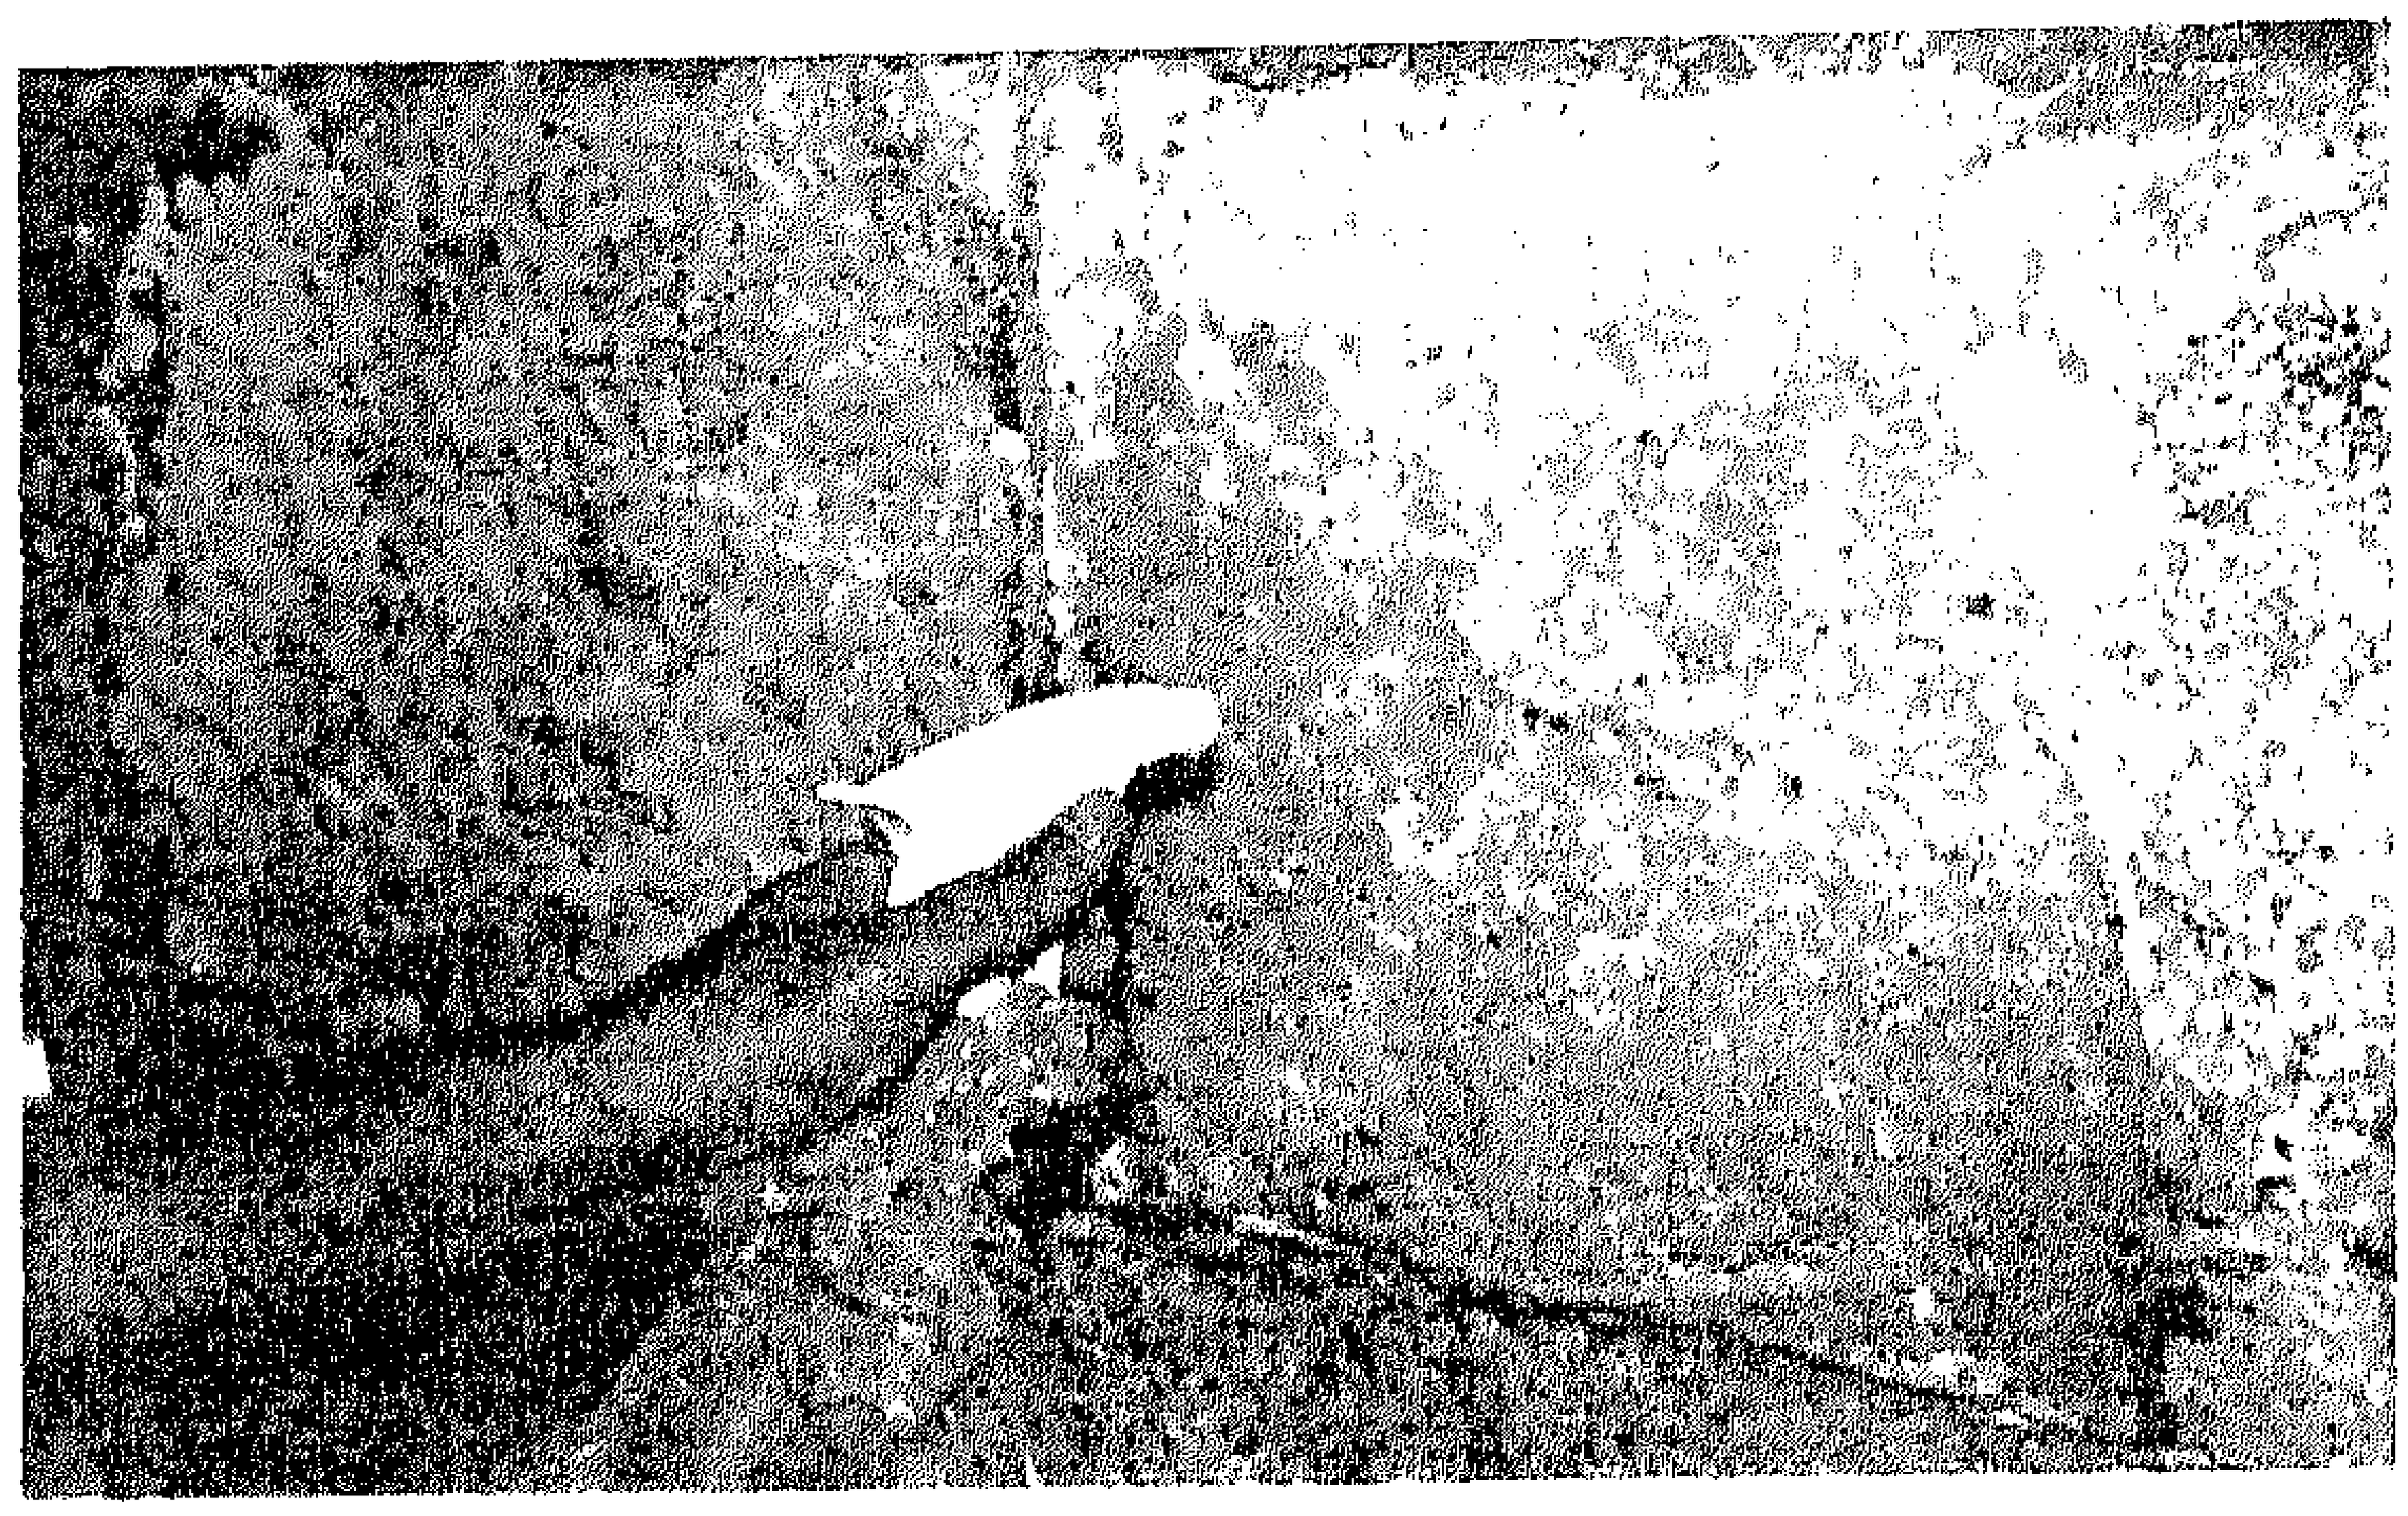
صورة رقم (١٠٦) توضح طبقة من الأملاح الكثيفة قبل عمليات الإستخلاص

صورة رقم (١٠٧) توضح إستخلاص الأملاح بطريقة الحمامات المائية
